A.N.A.S. compartimento per la viabilità di Milano

S.S.38 "dello Stelvio", Km 13+000 ÷ 35+200 e Km 40+700 ÷ 69+000

ESAME VISIVO SULLO STATO DI AMMALORAMENTO DELLE TRATTE STRADALI

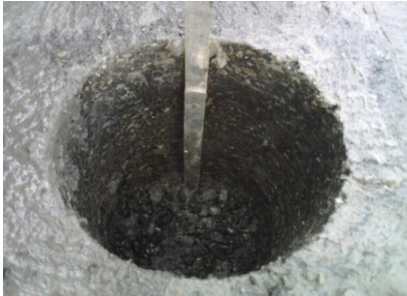
PROGRESSIVA Km	CORSIA		POSIZIONE	ID #	Htot cm	ANNOTAZIONI - ESAME VISIVO SUPERFICIALE
	lato	dir. to				
13,900	DX	Tirano	wheel path dx	C1	28	Tratto con tappeto nuovo - condizioni manto ottime
18,650	DX	Tirano	wheel path dx	C2a		Tratto in rilevato; carreggiata allargata; condizioni manto: usurato sulla wp
18,650	DX	Tirano	center line	C2b		Tratto in rilevato; carreggiata allargata; condizioni manto: discrete
19,900	SX	Morbegno	wheel path dx	C3	18-19	Tratto in centro abitato; condizioni manto: da ammalorato a molto amm.to
22,650	DX	Tirano	wheel path dx	C4	28	Tratto in rilevato; carreggiata allargata; condizioni manto: ammalorato
27,300	DX	Tirano	wheel path dx	C5	21	Tratto in adiacenza ferrovia; condizioni manto: disc. + usurato sulla wp
31,600	SX	Morbegno	wheel path dx	C6	18-19	Tratto con ampia banchina; condizioni manto: da disc. a usurato sulla wp
43,300	DX	Tirano	wheel path dx	C7	28	Tratto in rilevato; carreggiata allargata; condizioni manto: ammalorato

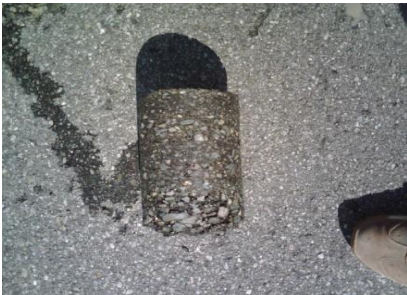
52,480	DX	Tirano	wheel path dx	C8		Tratto in buone condizioni
60,920	SX	Morbegno	wheel path dx	C9	15	Tratto in condizioni da buone a discrete sulla wp
65,120	SX	Morbegno	wheel path dx	C10	23	Tratto con ampia banchina; condizioni manto: disc. spt sulla wp dx

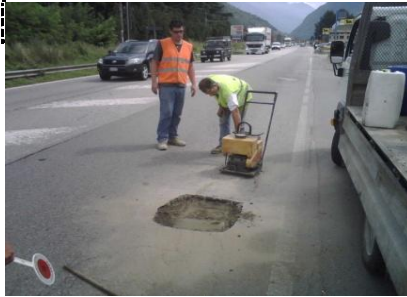
PROGRESSIVA Km	CORSIA		POSIZIONE	ID #	Dim cm	ANNOTAZIONI - ESAME VISIVO SUPERFICIALE
	lato	dir. to				
15,150	DX	Tirano	wheel path dx	T1	50x50x60	Tratto con carreggiata + banchina destra allargata; condizioni generali del manto: <u>discrete con qualche ammaloramento</u>
28,860	SX	Morbegno	wheel path dx	T2	50x50x60	Tratto con banchina sinistra allargata; le condizioni del manto si diff.no tra le 2 corsie: <u>corsia sx ammalorato, corsia dx con tappeto recente</u>
43,420	DX	Tirano	wheel path dx	T3	50x50x60	Tratto a mezza costa con carreggiata allargata e corsia di dec.ne a sx; cond. manto <u>della corsia dx (in rilevato) ammalorato, corsia sx discreta</u>
57,650	DX	Tirano	wheel path dx	T4	50x50x60	Tratto con carreggiata + banchina destra allargata; condizioni generali del manto: <u>discrete</u>

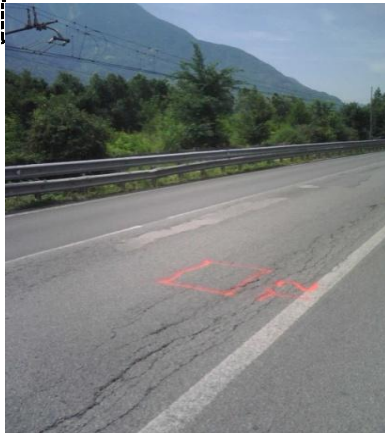
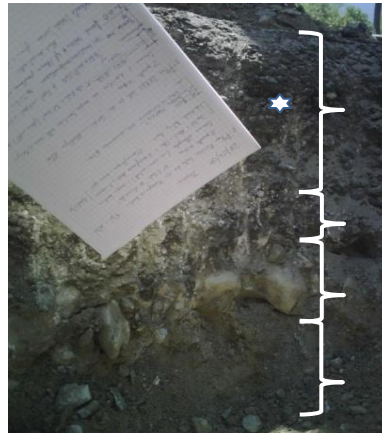
T2

- CGL BITUMINOSO - multistrato
- ☆ strato di ghiaia sciolta incluso nella pacchetto "nero"
- strato di compenetrazione
- FONDAZIONE - Mac Adam
- SOTTOFONDAZIONE - misto granulare

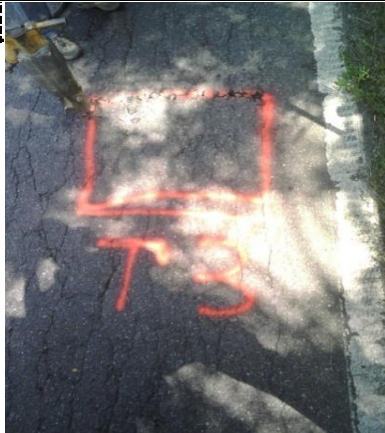
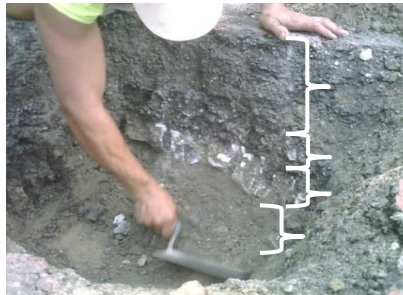
T3

CGL BITUMINOSO - multistrato

strato di compenetrazione

FOND.NE - Ciottoli subang. di qz "mutuamente incastrati"

SOTTOFONDAZIONE - misto granulare

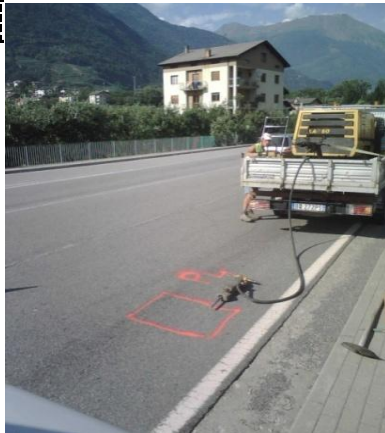
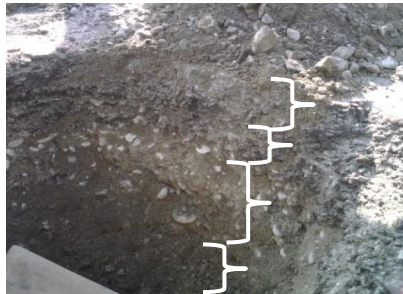
T4

CGL BITUMINOSO - multistrato tappeti

CGL BITUMINOSO - Base

FOND.NE - misto granulare -trattato?

SOTTOFONDAZIONE - misto granulare
