A.N.A.S. compartimento per la viabilità di Milano

S.S.38 "dello Stelvio", Km 13+000 ÷ 35+200 e Km 40+700 ÷ 69+000

ESAME VISIVO SULLO STATO DI AMMALORAMENTO DELLE TRATTE STRADALI

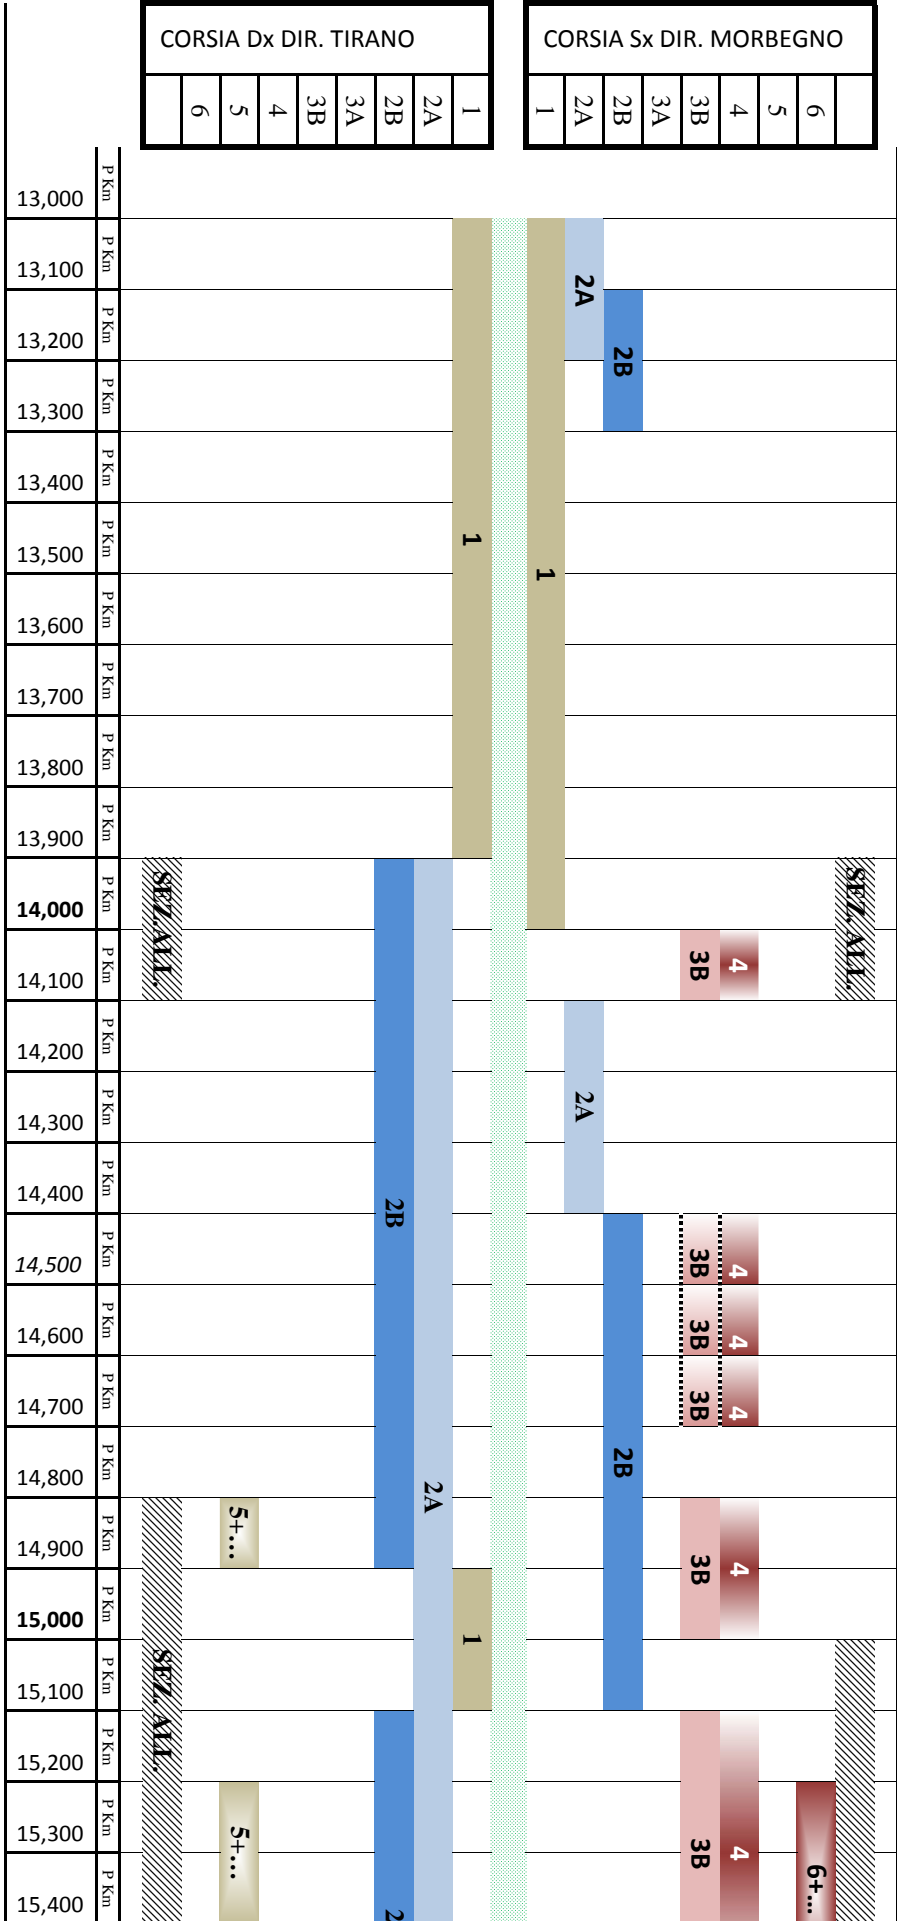
ESAME VISIVO p.to controllo

CORSIA Sx DIR. MORBEGNO						
6						
5						
4						
3B						
3A						
2B						
2A						
1

CORSIA Dx DIR. TIRANO						
1						
2A						
2B						
3A						
3B						
4						
5						
6
